ZÁPADNÍ POHLED
navrhovaný stav

Rekonstrukce a stavební úpravy Kulturního domu Říp, ± 0,000 = 181,34 m.n.m. b.p.v.

Husovo nám. čp.57 a čp. 58, Roudnice nad Labem

Prováděcí dokumentace

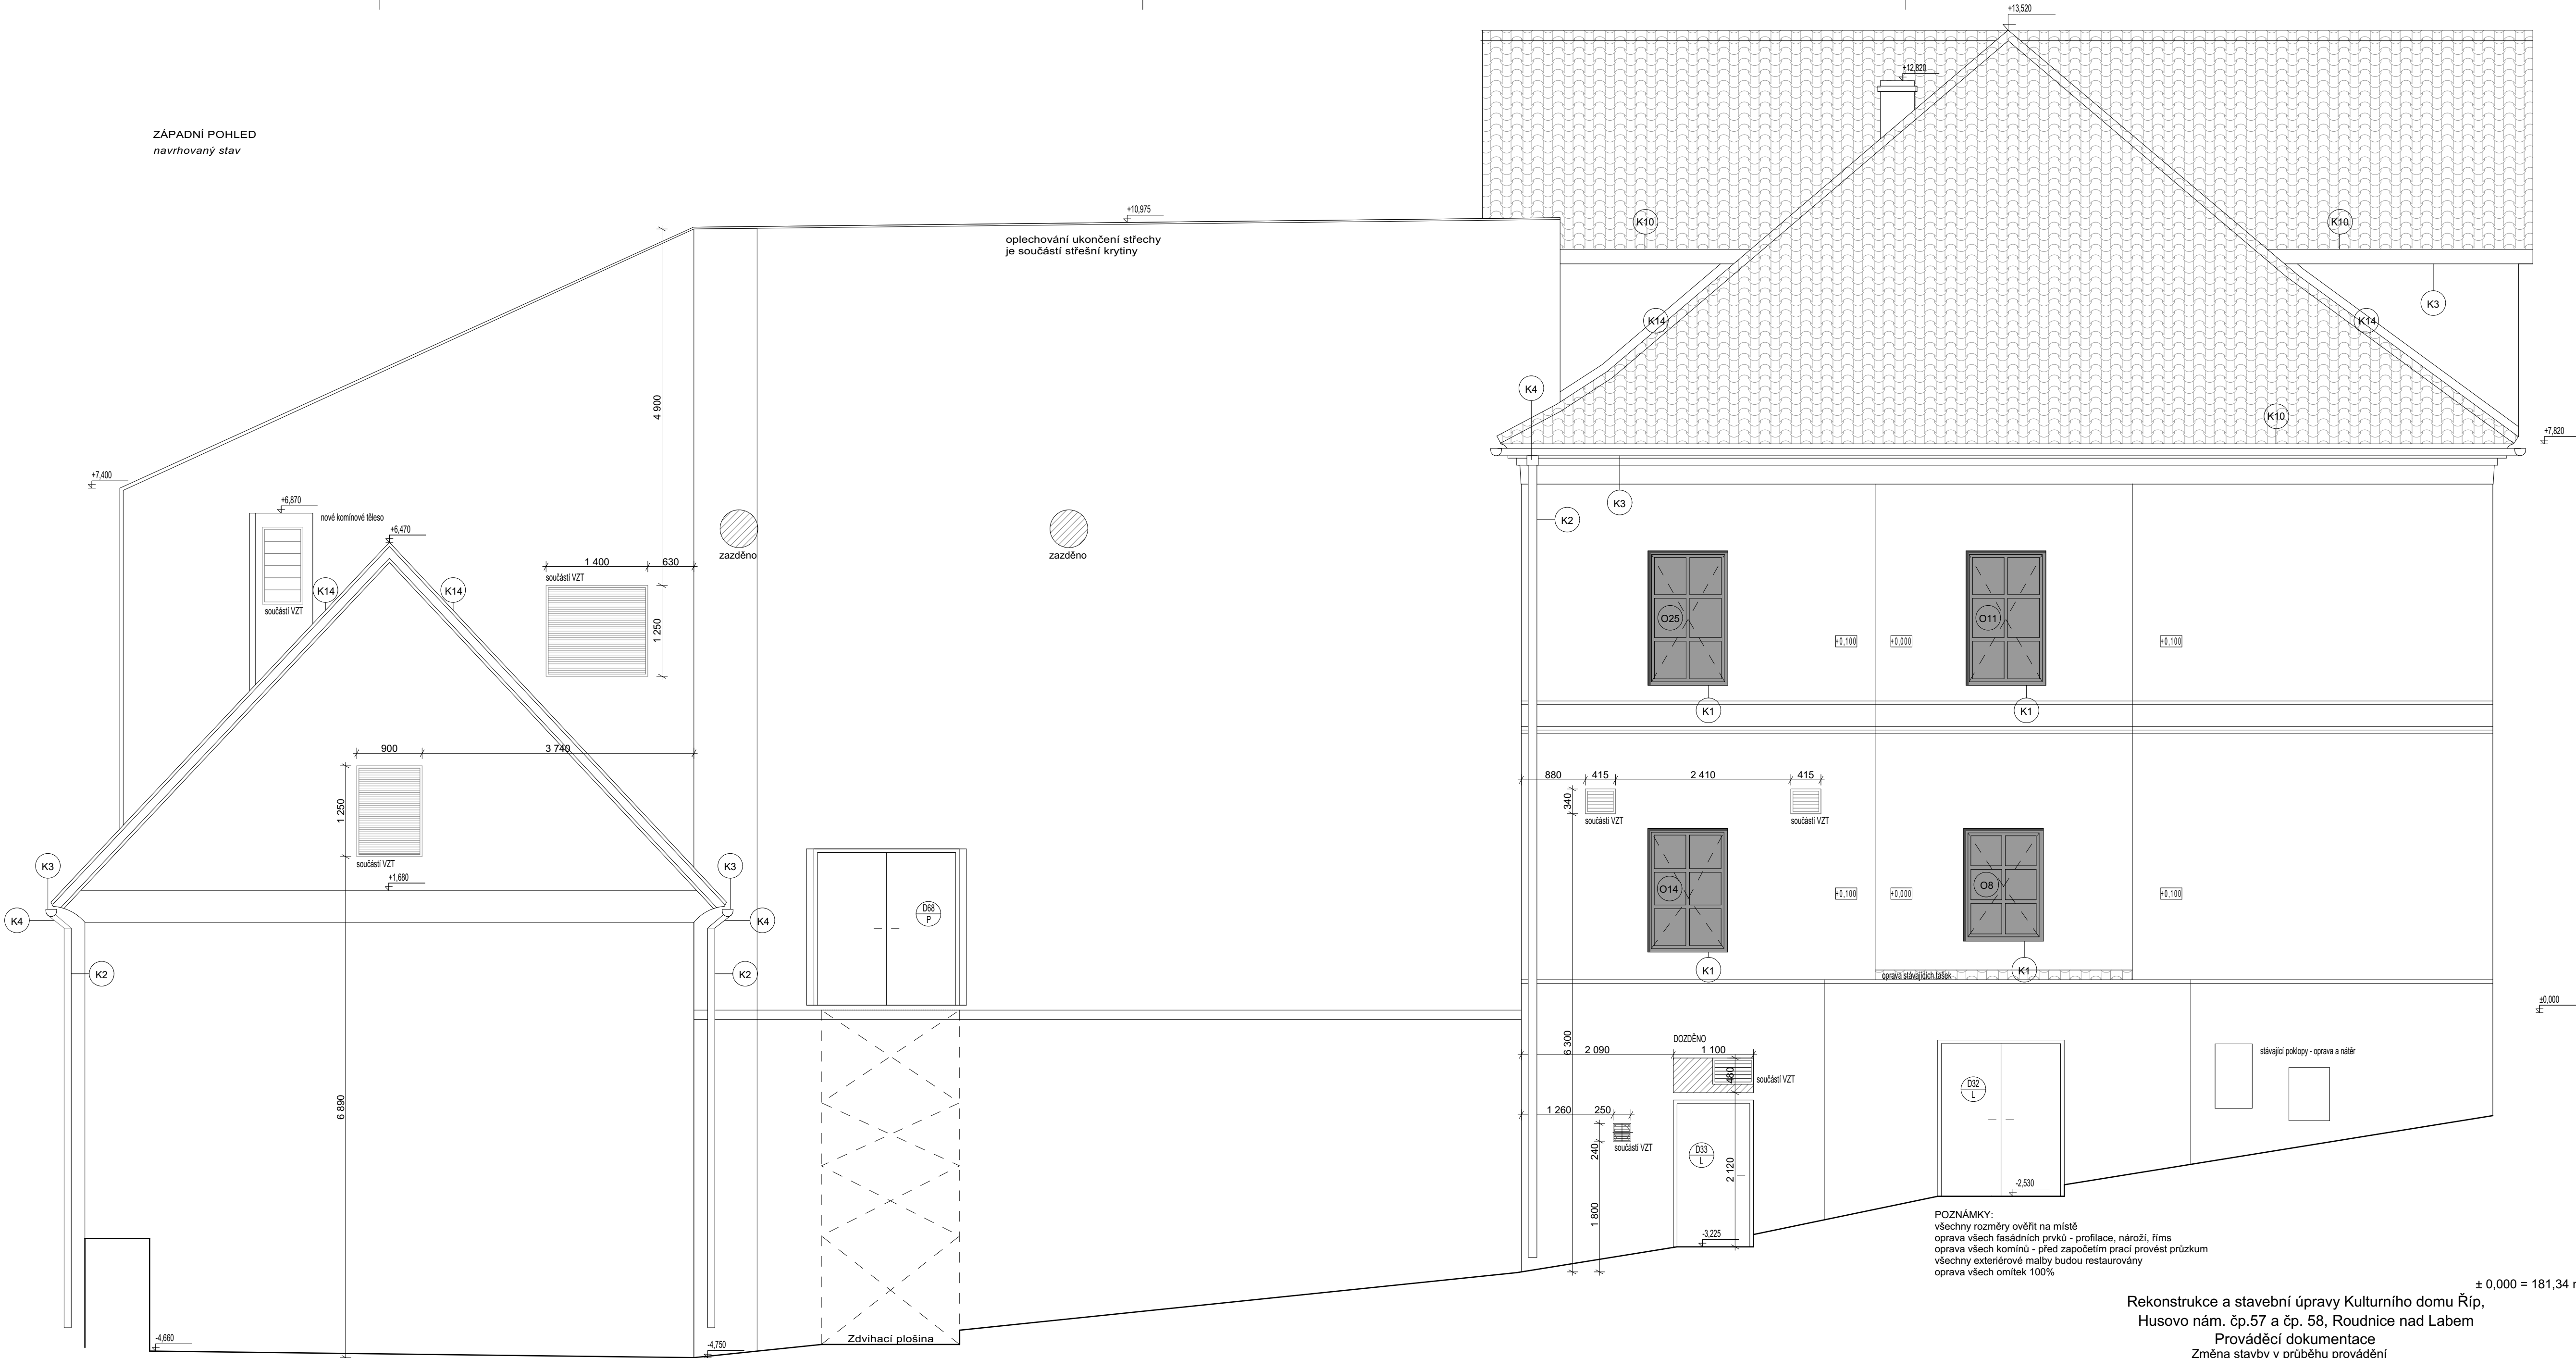
POZNÁMKY:
všechny rozměry ověřit na místě
oprava všech fasádních prvků - profílance, nároží, říms
oprava všech komínů - před započítím prací provést průzkum
všechny exteriérové malby budou restaurovány
oprava všech omítek 100%
